Fu Shan Hai

Miljöuppföljning av saneringsinsats

För Räddningsverket

2007-07-09

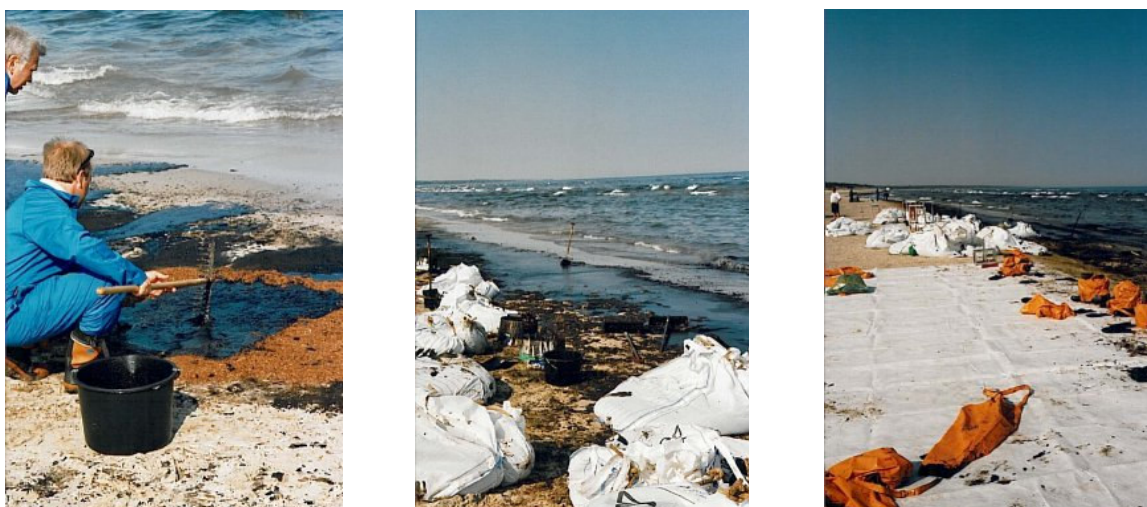
Figur 5. Fotografier från pågående sanering av Sandhammaren 2003 (Foto: Sydöstra Skånes Räddningstjänstförbund/Lasse Johansson)

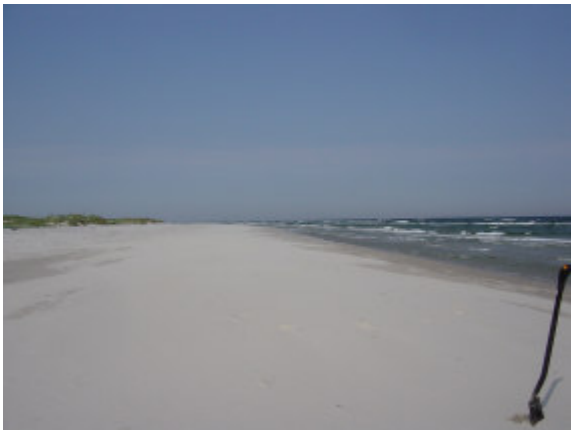
Figur 6. Sandhammaren (2007-06-07)

Viktiga resultat är att ingen olja påträffats, varken i eller på stränderna, och stränderna anses vara fullt återställda.

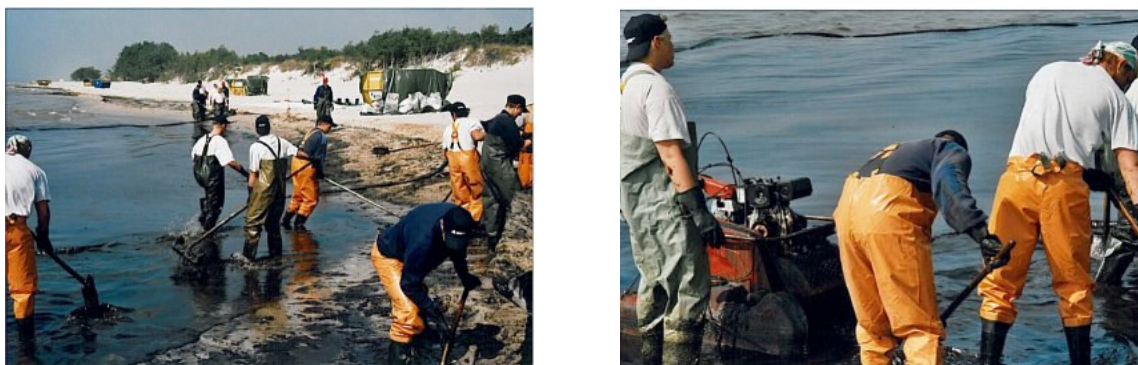
Figur 11. Bilder från saneringen 2003 (Foto: Sydöstra Skånes Räddningstjänstförbund/Lasse Johansson)

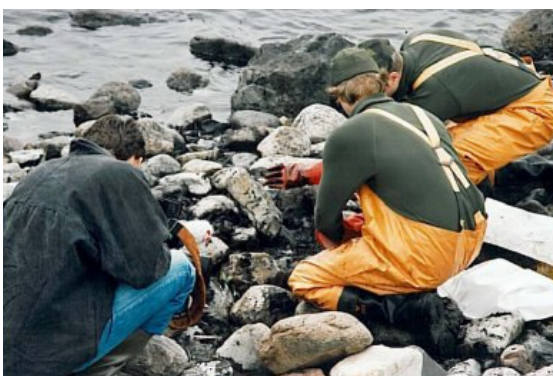
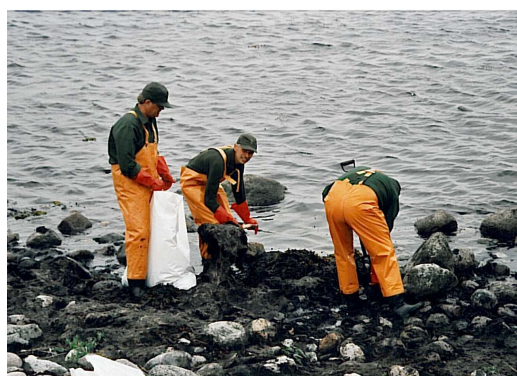
Figur 15. Bilder från saneringen 2003. (Foto: Sydöstra Skånes Räddningstjänstförbund/Lasse Johansson)

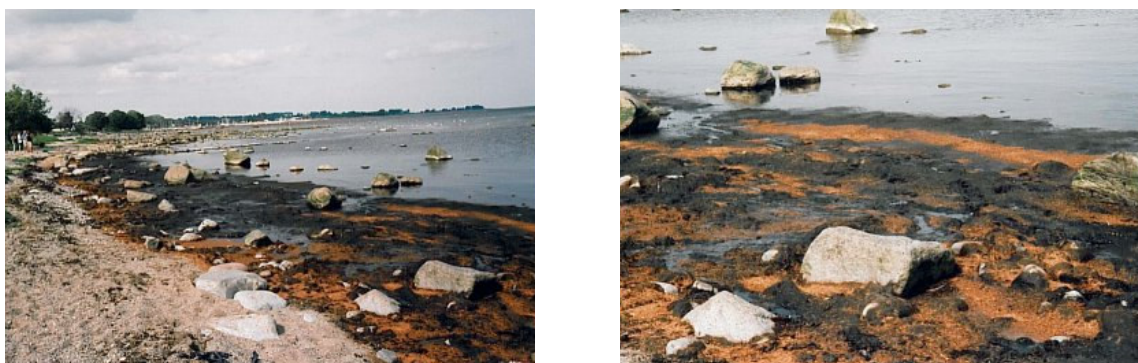
Figur 25. Fotografier från saneringen av söder Skillinge, 2003 (Foto: Sydöstra Skånes Räddningstjänstförbund/Lasse Johansson)

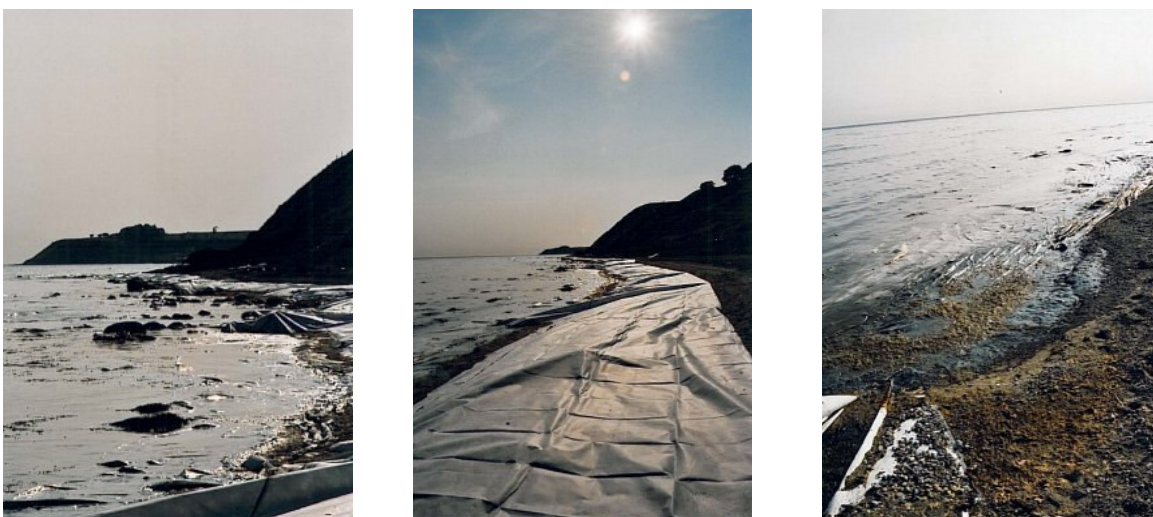
Figur 35. Fotografier från saneringen av Löderups strandbad 2003. (Foto: Sydöstra Skånes Räddningstjänstförbund/Lasse Johansson)
